キーワードは **もしもああしていたら…**

～危ないと思った時に直していれば～

機械の未更新・整備不良などによる事故が多発しています

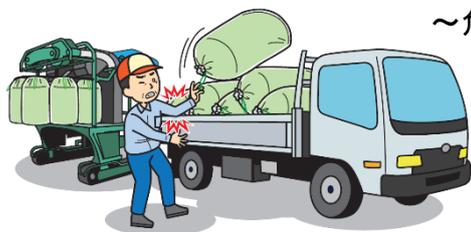
事故の内容	茶葉をトラックに積み込み中左ひじを痛める
事故の原因	雨で重くなっていた収穫物を工場搬入のため急いで積み込もうと無理な姿勢で投げ込もうとして肘が伸びる
けがの状況	左ひじ靭帯損傷

無理な姿勢で作業急ぎ
筋挫傷の事故
七・五ヘクタールの茶畑を経営する男性（30代）が、収穫した茶葉の袋をトラックに積み替える際、投げるように積み込んで腕の靭帯を損傷する事故がありました。工場に急いで搬入しなければならぬ焦りに加え、収穫物が雨の水分で通常の約二倍の重さになってきたことによる無理な作業での肘への負担が原因と見られます。男性は二か月の通院治療で保険も適用されましたが、**けがでその後の収穫を断念せざるをえず、対前年比一八〇〇万円**の売上減となりました。

袋取り方式は収穫物をトラックの荷台に人力で積み上げるため負担が大きく、男性は「コンテナ式の摘採機に替えなければ」と常々考えていました。農作業事故の事例ではこのように「以前から直さなければならぬ」と思っていた「など何らかの異常を感じしているケースが多くあります。「事故ゼロが最大の低コスト」と語るある農業法人の代表は、**繁忙期の終盤や機械の想定使用年数の終了間際に故障や事故が起きやすいことから「先手先手で点検整備や新機種への更新などをしてリスクを削減すること**が重要」と話しています。

- ① 日頃の機械点検で異常の発見・修繕に努めるとともに安全装具やアシストスーツなどを着用
- ② リスク軽減の取り組みは計画的に、かつ必要と思ったら速やかに対応
